Etude géohistorique des crues torrentielles dans le bassin-versant du Malnant, Haute-Savoie

6 juillet 2016

Mémoire de Master 2 présenté par **Oriane VILLET**

Pour l'obtention d'un Master Géographie-Aménagement, spécialité « *Interface Nature et Société* »

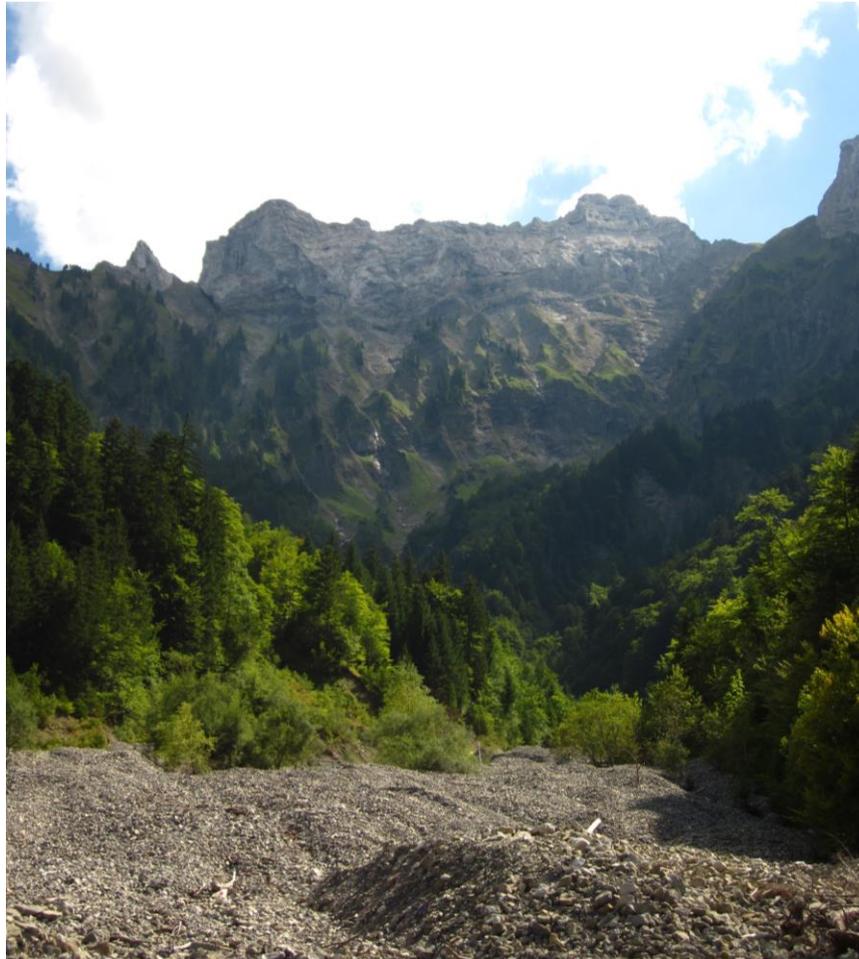
Figure 2. Vue sur le bassin de réception du Malnant, le 14 août 2015

A l'instar du reste de la vallée, il est composé des deux couches géologiques de l'Hauterivien, constituant sa partie inférieure, et du Barrémien-Aptien, constituant sa partie supérieure. La partie supérieure de ce bassin de réception est facilement reconnaissable à ses parois de calcaire à faciès urgonien quasi-verticales et de couleur blanchâtre datant du Barrémien-Aptien. Cette partie abrite un important et complexe réseau karstique, qui est sujet à de fortes variations inter-saisonnières de débits. Il capte une partie significative des précipitations liquides qui tombent dans le bassin de réception, qui n'est restituée au torrent que de manière différée (Moutard, 2014). Face au Cirque du Varo, on peut deviner à certaines périodes de l'année l'existence d'un tel réseau grâce à ses exurgences formant des cascades remarquables dans le paysage. Ses multiples exutoires constituent les sources du Malnant (Moutard, 2014). La partie inférieure de ce bassin de réception,

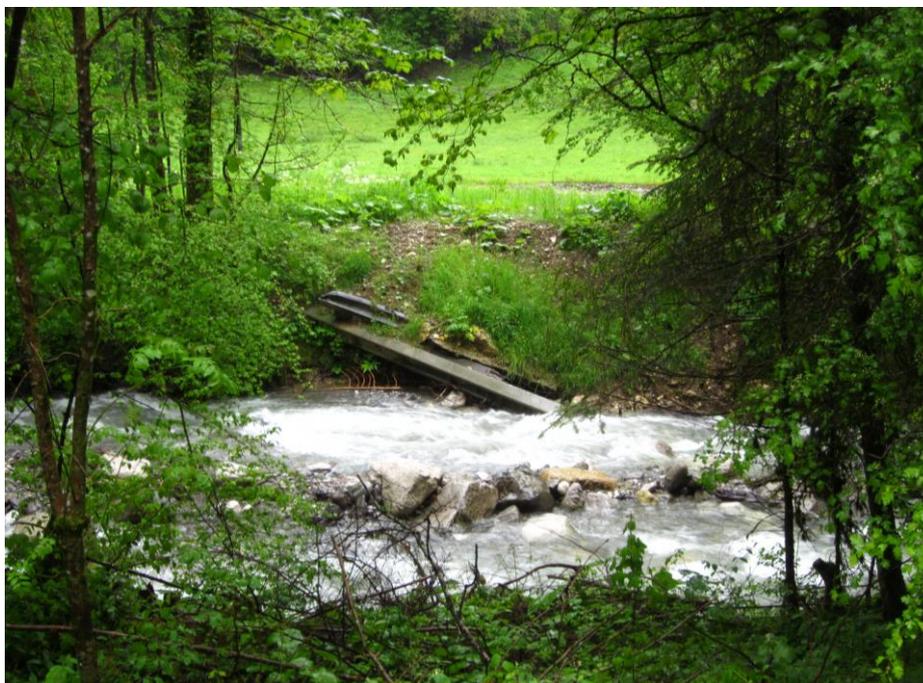
photographies (fig. 9) faites autour des berges du Malnant à l'automne 2015, sur lesquelles on devine des digues de protection artisanales réalisées à partir d'anciens poteaux électriques (en bois ou béton).

Figure 9. Protection de berges artisanale en aval du hameau des Pesets, le 23 mai 2016

A partir des années 1960, les ouvrages en bois sont remplacés par des ouvrages en enrochements, notamment dans la zone de confluence du Malnant et aux abords des ponts ; les culées et les tabliers des ponts, autrefois en bois, sont aussi peu à peu remplacés par des ouvrages en béton, voire en ciment armé pour leur assurer une meilleure solidité. Un seuil a été également construit vers 1980²⁶ à la confluence du torrent avec le Fier afin de relever et stabiliser le profil en long du torrent, et de protéger les berges de la nouvelle zone artisanale de l'érosion. Depuis sa construction, ce seuil a été conforté plusieurs fois.

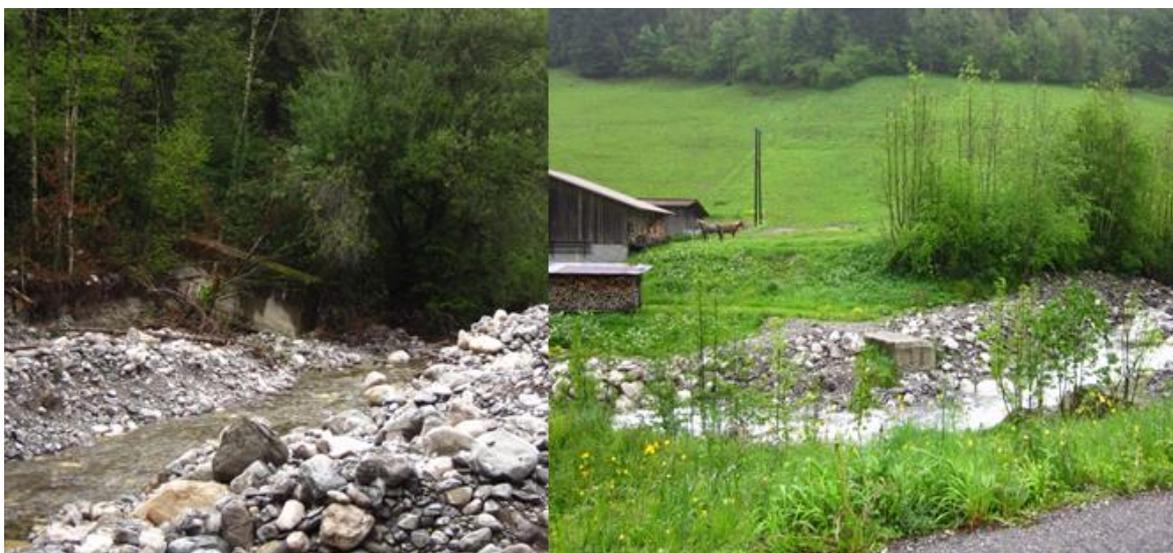
Figure 10. Photographies d'épis dans le chenal du Malnant.

Lecture : A gauche, un épi en voie de basculement (le 14/08/2015 en face du camping du Tréjeux). A droite, un épi fonctionnel (le 20/05/2016, près du parking de Montremont).

1970, la construction de 15 nouveaux épis (dont 2 épis-poutre), répartis dans la vallée, s'ajoute au précédent projet. Aujourd'hui, la plupart de ces ouvrages ont basculé dans le torrent ou se retrouvent suspendus sur la berge en raison de l'incision du lit du Malnant.

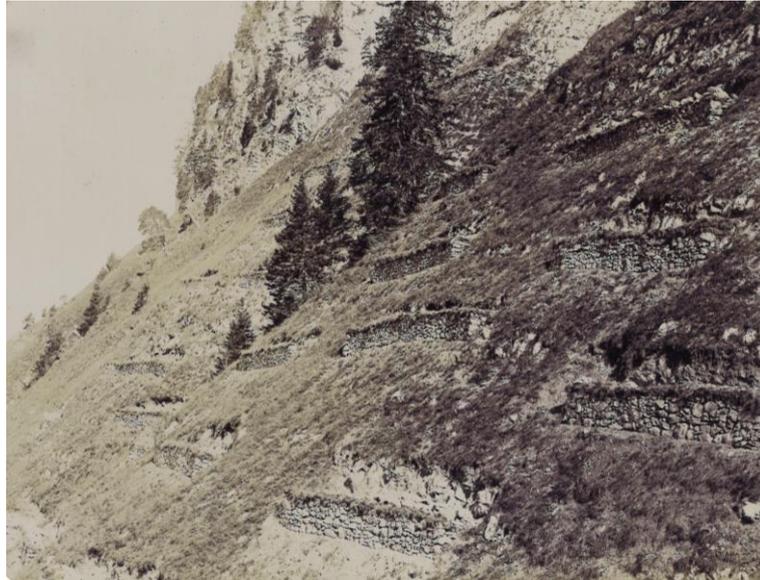
Figure 11. Photographie des banquettes ayant servi au reboisement de zone située en contrebas du col des Frêtes du Rozairy, prise par P. Mougin en 1908

Une fois les travaux de terrassements et de constructions achevés, les opérations de reboisement des terrains nus ont débuté. La reconstitution d'un couvert végétal forestier était motivée par sa capacité à atténuer les processus de ruissellement en retenant les matériaux entraînés au moment des pluies et de la fonte des neiges, en absorbant les écoulements superficiels et en différant leur restitution au torrent (Moutard, 2014 ; Mougin, 1914). Le reboisement devait permettre de pallier artificiellement à l'insuffisance de la couverture végétale existante au début du XX^{ème} siècle.

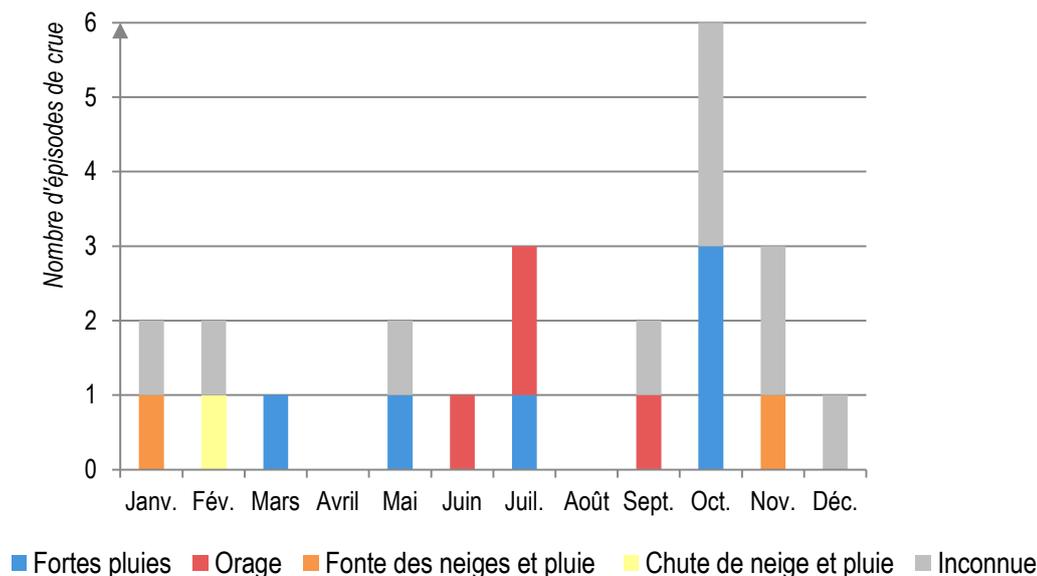
Figure 12. Origine météorologique des épisodes de crues dévastatrices du Malnant en fonction des mois de l'année.

D'une part, on constate que la majorité des crues a pour origine de « fortes pluies », que ce soit en raison de leur abondance ou de leur durée (pluies décrites comme « torrentielle », « diluvienne », « abondante », « prolongée » ou « persistante »). Dans les deux cas, l'intensité des pluies a dépassé la capacité d'infiltration des sols et entraîné leur saturation, ce qui a conduit au ruissellement des pluies et à l'alimentation directe en eau du torrent. La majorité des épisodes de crues dont l'origine est de fortes pluies se sont produits à l'automne, en octobre. Ces épisodes de crues sont donc liés aux précipitations de fin de l'été. Les orages qui se produisent en été sont la deuxième cause de déclenchement des crues dévastatrices du Malnant. Ces évènements météorologiques sont fréquents à cette époque dans les zones tempérées. Ils sont d'origine convective, c'est-à-dire engendrés par l'ascendance de masses d'air chaud qui provoquent des précipitations orageuses très intenses, très brèves et localisées spatialement (Cosandey & Robinson, 2012).

Parmi les causes de déclenchement de crues dévastatrices du Malnant, il ne faut pas oublier la neige, qui participe aux apports en eau au torrent aussi bien directement quand elle fond quasi-instantanément après avoir atteint le sol (« chute de neige et pluie »), qu'indirectement quand elle

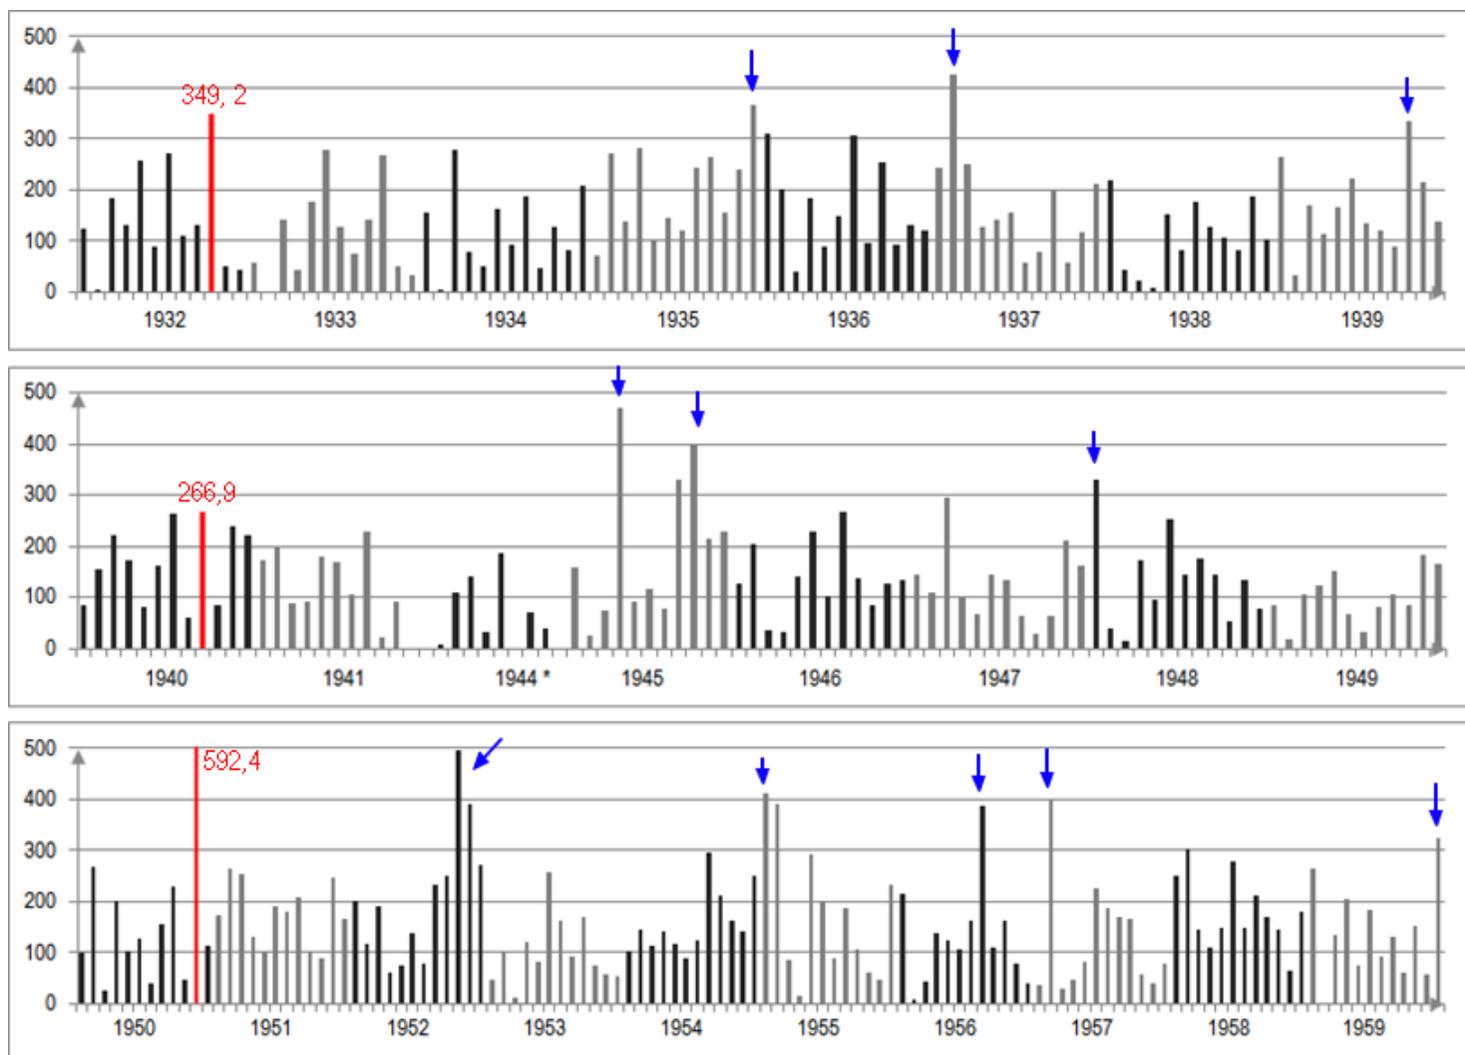
Figure 13. Précipitations moyennes mensuelles enregistrées par la station Météo France de Thônes entre janvier 1932 et décembre 1959 (* pas de mesures entre janvier et mai 1944)

Lectures des figures 13,14 et 15 : les barres rouges représentent les mois durant lesquels une crue torrentielle du Malnant s'est produite ; les chiffres en rouge sont les millimètres enregistrés. La durée d'un an est représentée par une série de gris. Les flèches bleues correspondent aux mois durant lesquelles les précipitations enregistrées ont dépassé la moyenne de 300 mm. Ce chiffre est très élevé pour Thônes : 90 % des précipitations moyennes mensuelles enregistrées entre 1932 et 2015 sont inférieures à 263 mm.

On constate logiquement que les épisodes de crues dévastatrices se sont produits en grande majorité durant un mois au cours duquel les hauteurs de précipitations moyennes enregistrées à Thônes étaient supérieures à 263 mm, c'est-à-dire supérieures à 90 % des précipitations moyennes enregistrées entre 1932 et 2015. Les crues dévastatrices se sont donc produites au cours de mois considérés comme très pluvieux pour la région. Néanmoins, cette relation n'est pas réciproque. De nombreux mois très pluvieux ont été enregistrés depuis 1932 (mois pointés d'une flèche bleue sur les graphiques) sans pour autant que se soit produit un évènement torrentiel durant ces périodes. En outre, les mois durant lesquels se sont produites les crues violentes, n'ont en majorité pas été précédés d'un mois très pluvieux. De plus, mais dans une moindre mesure, on peut ajouter que la crue du 8 au 9 septembre 2014 s'est produite durant un mois qui compte parmi les 20 % les moins pluvieux enregistrés depuis 1932.

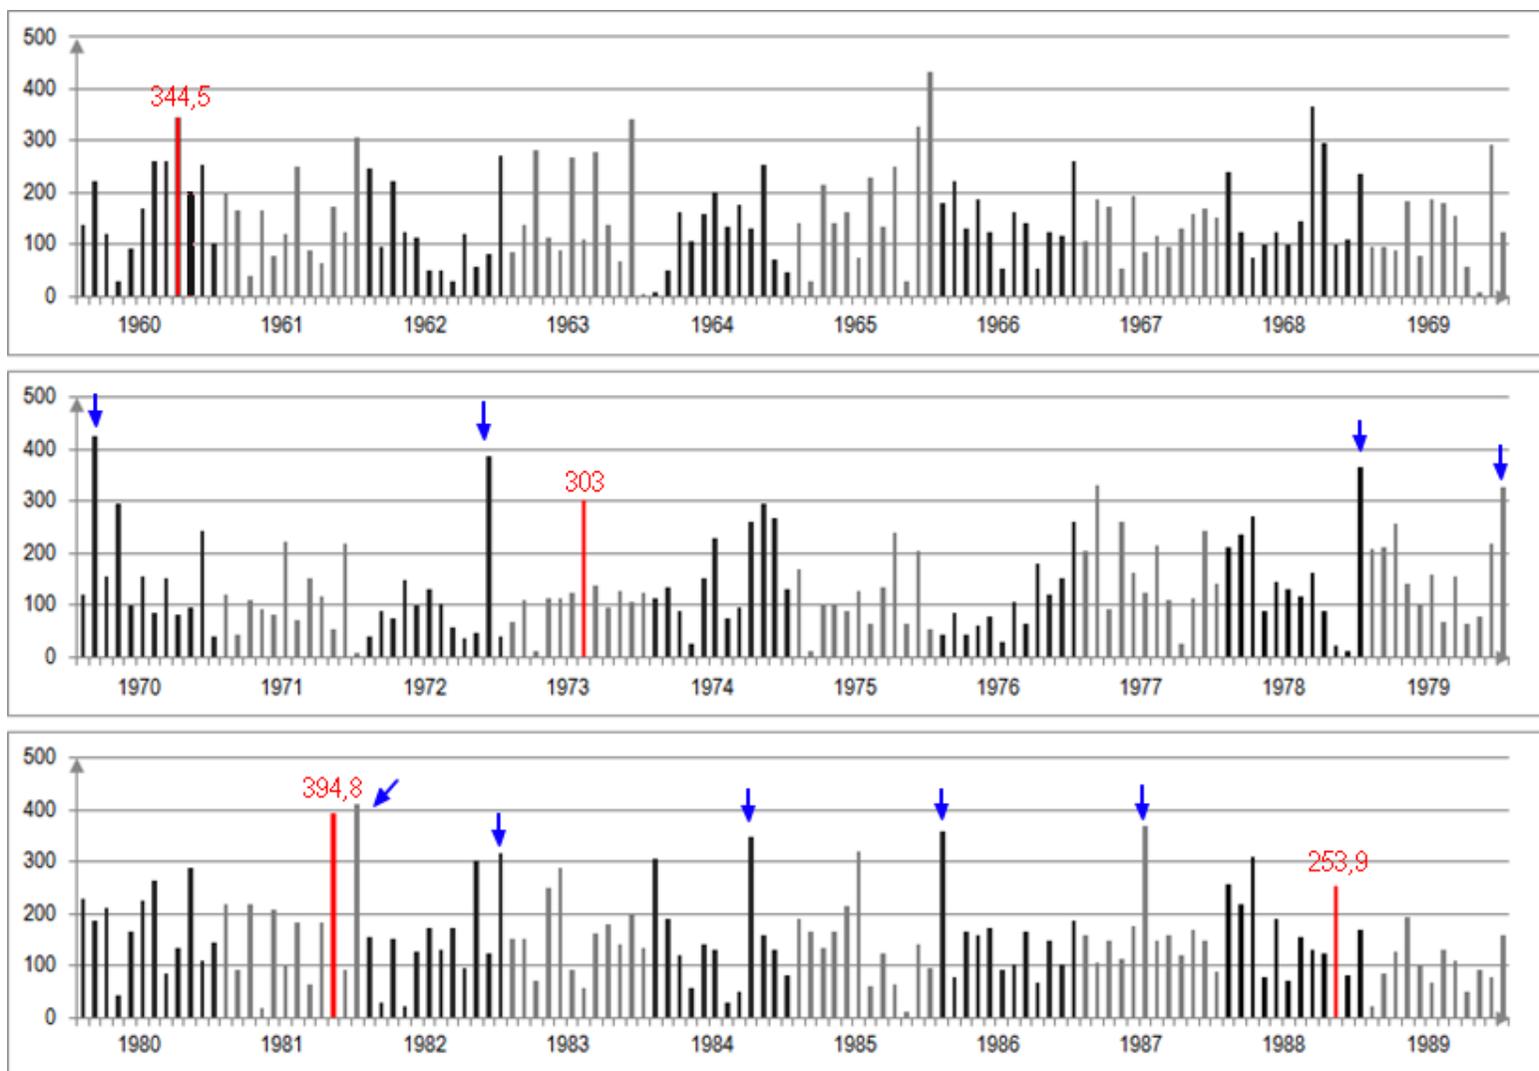
Figure 14. Précipitations moyennes mensuelles enregistrées à Thônes entre janvier 1960 et décembre 1989

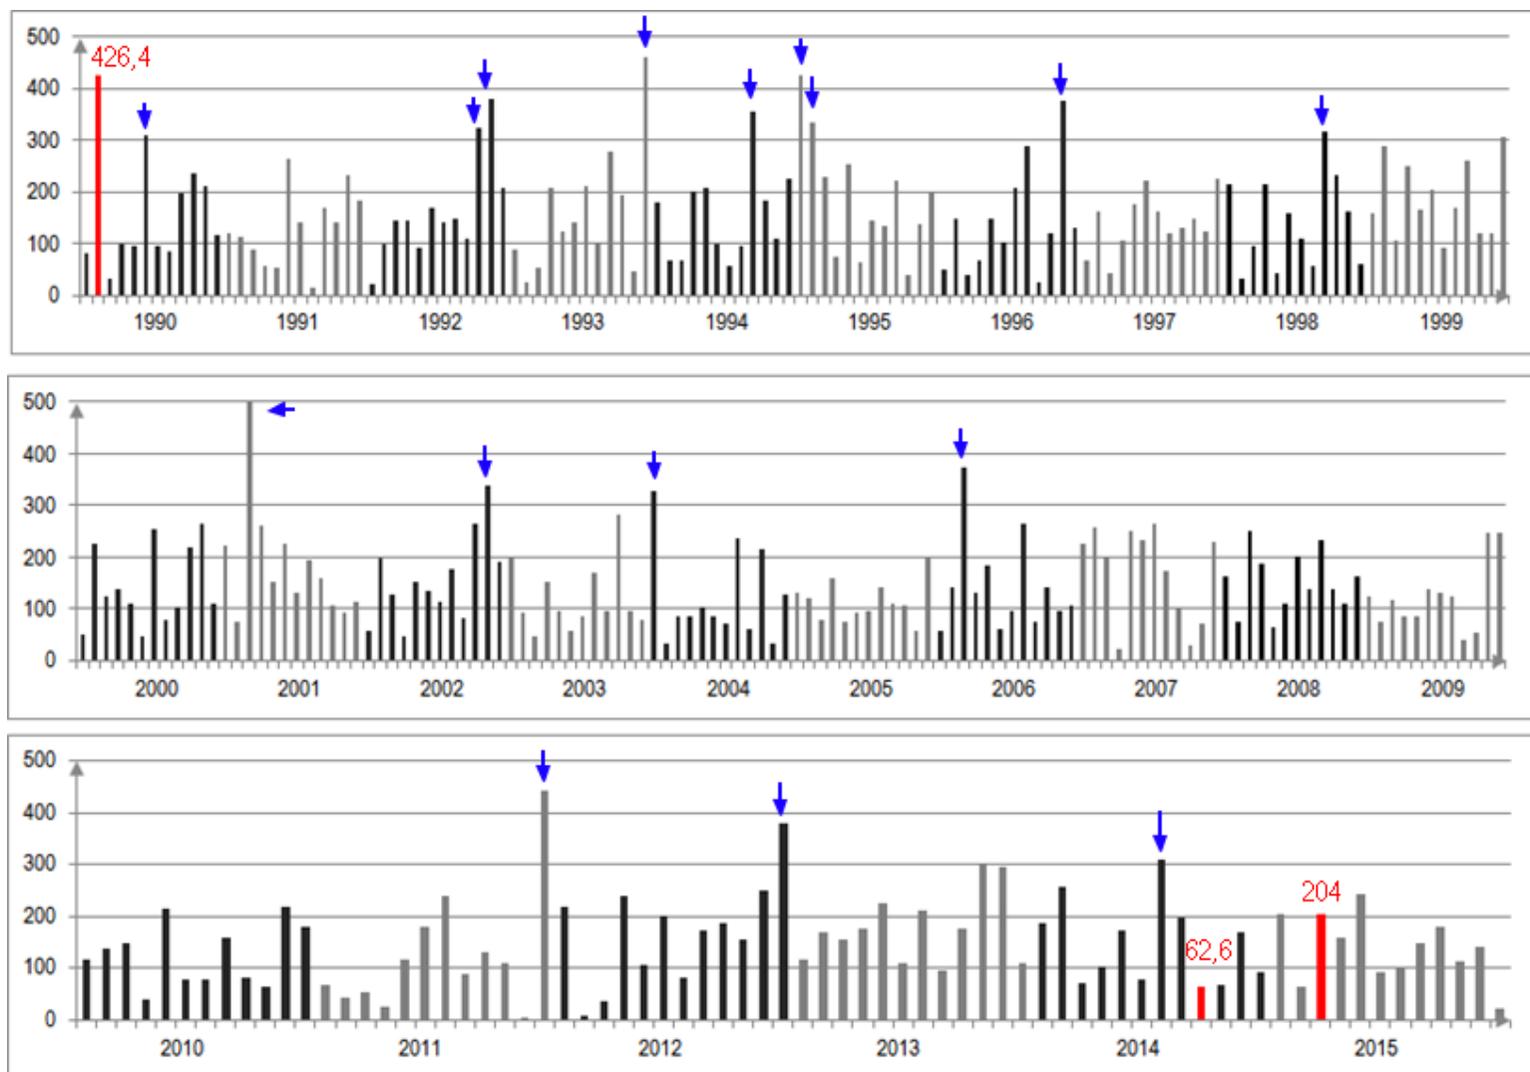
Figure 15. Précipitations moyennes mensuelles enregistrées à Thônes entre janvier 1990 et décembre 2015

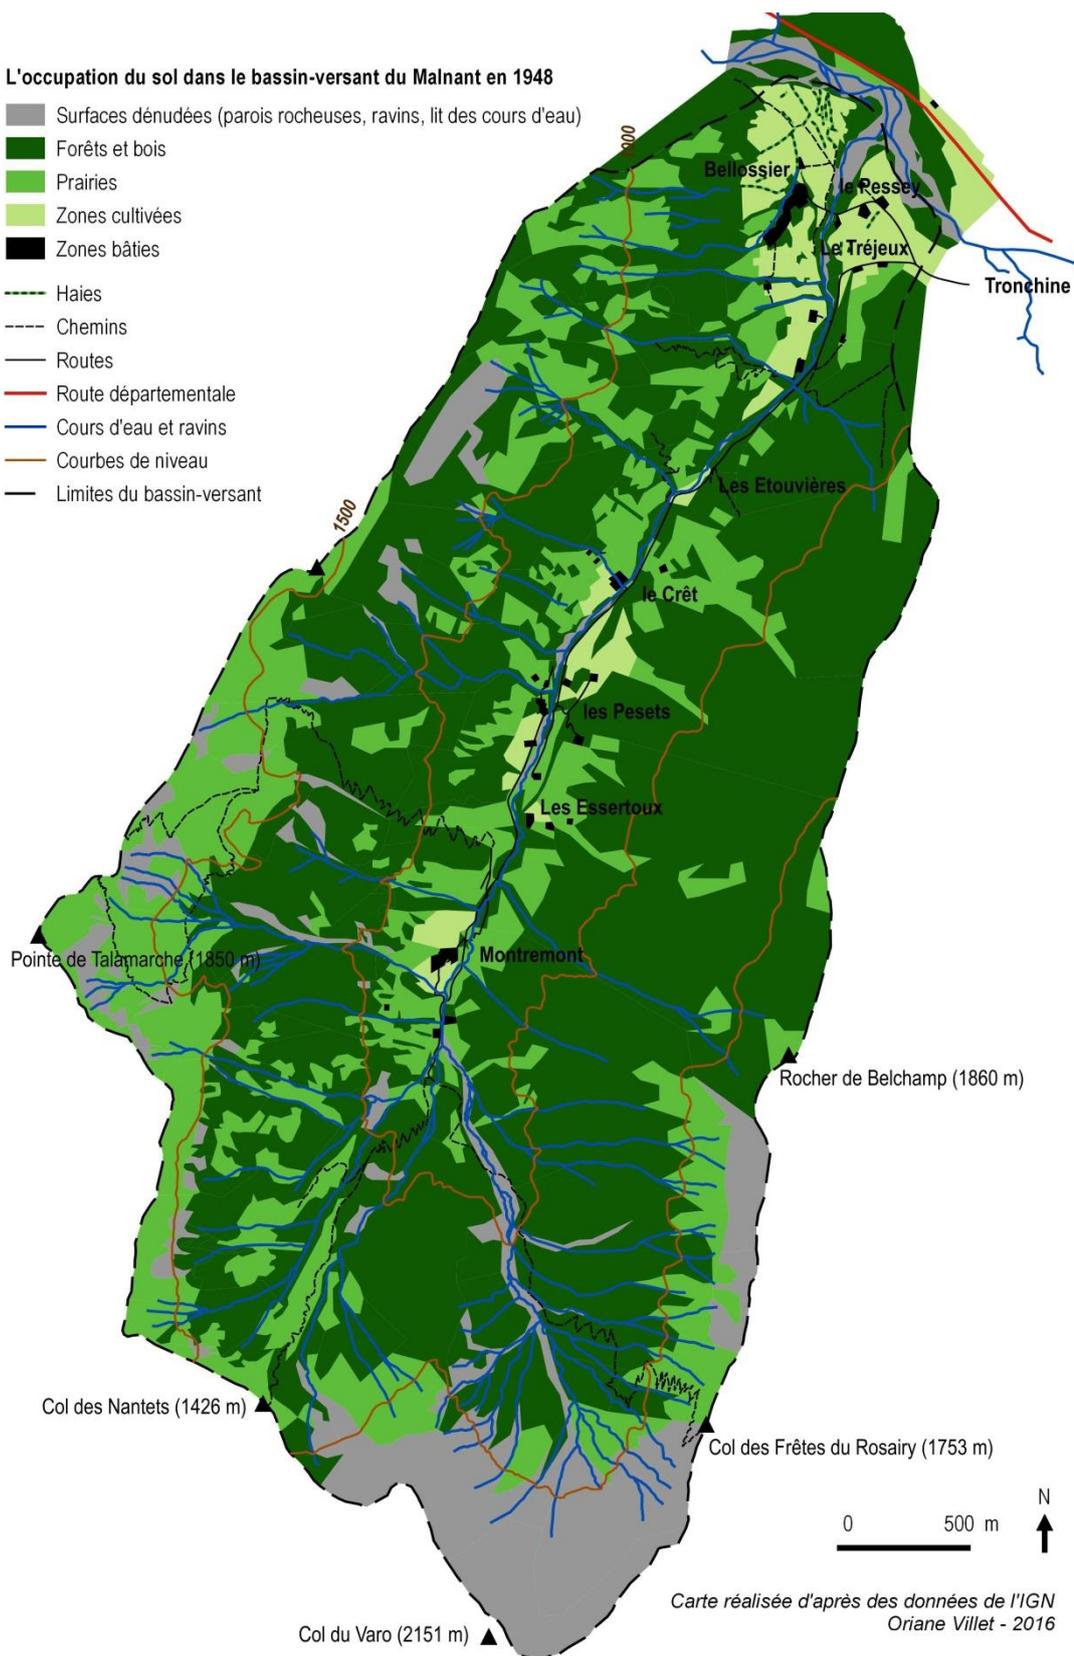
Figure 16. L'occupation du sol dans le bassin-versant du Malnant en 1948

1948	1978	2012
Zones bâties		7,35	13,93	32,6
Dont <i>Camping</i>				1,91
<i>Zone industrielle</i>				9,37
Surfaces cultivées		63,9	63,23	31,34
Forêts et bois		963,52	1130,48	1156,2
Prairies		401,37	258,35	241,65
Surfaces dénudées		187,66	157,81	162,01
Evolution des surfaces	Zones bâties	+ 6,58		+ 18,67
	Surfaces cultivées	- 0,67		- 31,89
	Forêts et bois	+ 166,96		+ 25,72
	Prairies	- 143,02		- 16,70
	Surfaces dénudées	-29,85		+ 4,20
	Zones bâties	+ 25,25		
	Surfaces cultivées	-32,56		
	Forêts et bois	+ 192,68		
	Prairies	-159,72		
	Surfaces dénudées	-25,65		
Surface totale		1623,80

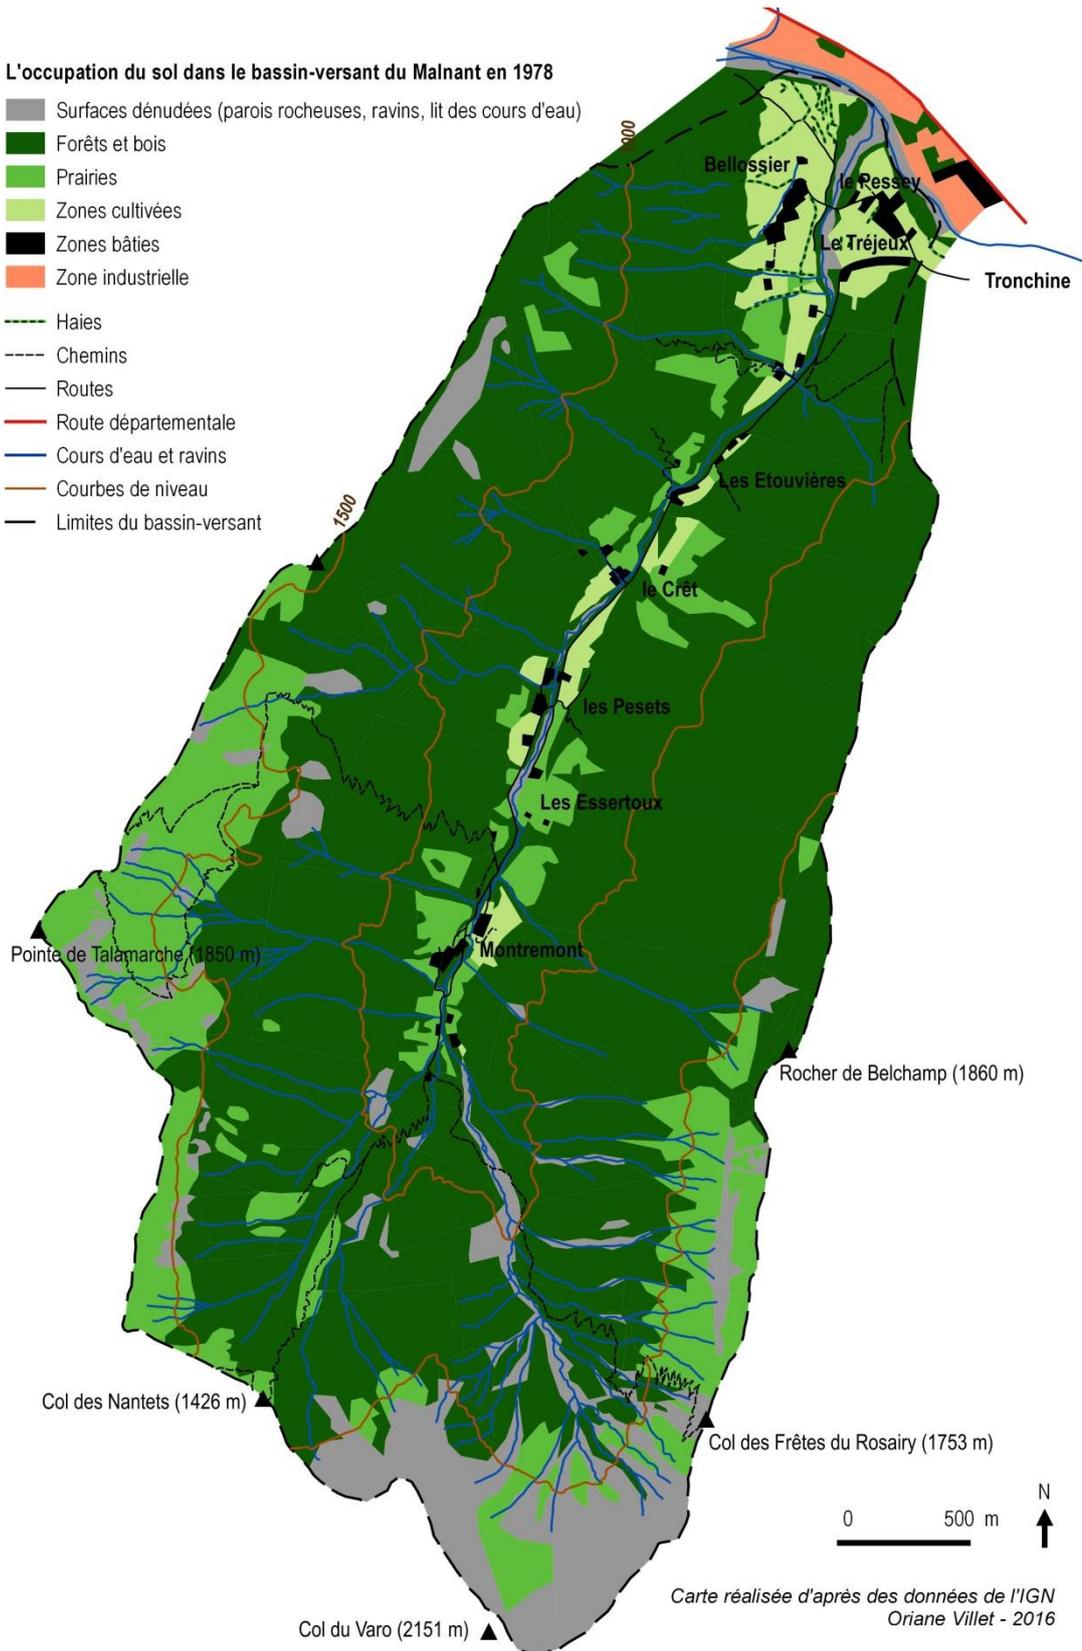
Figure 17. L'occupation du sol dans le bassin-versant du Malnant en 1978

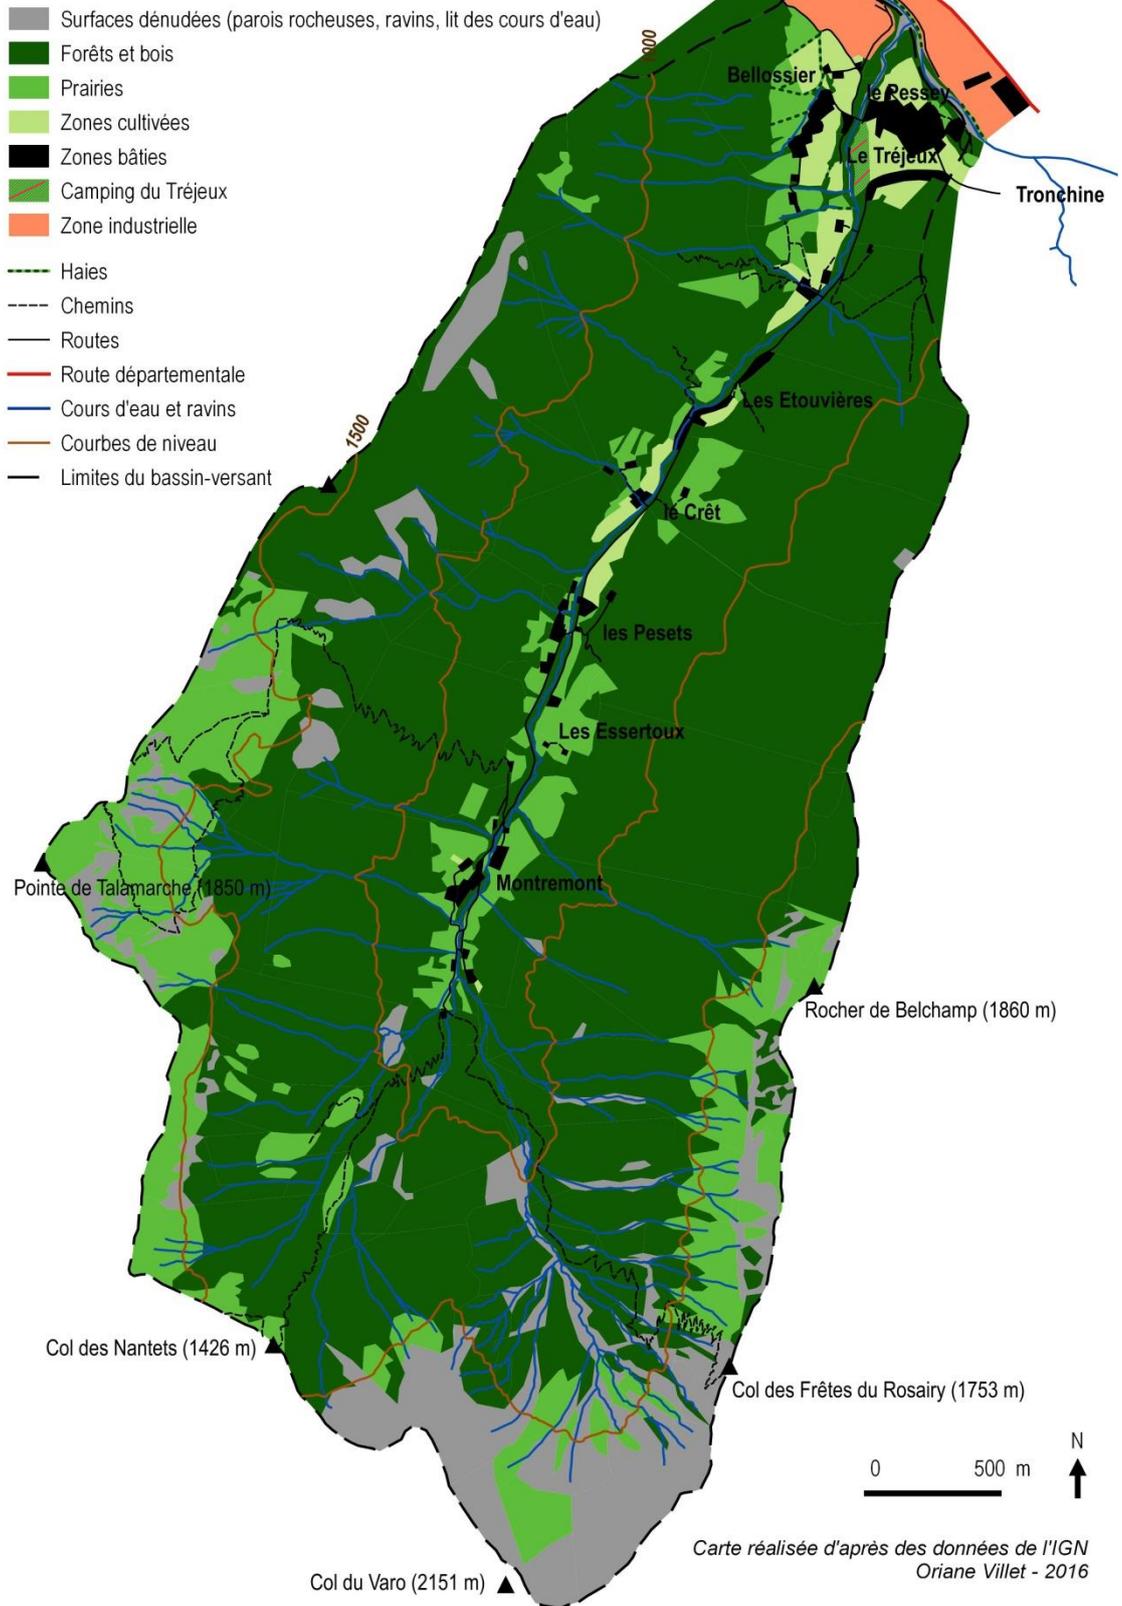
Figure 18. L'occupation du sol dans le bassin-versant du Malnant en 2012
